КЛИНИЧЕСКАЯ ЛАБОРАТОРНАЯ ДИАГНОСТИКА

НЕКРОЗ ПУЛЬПЫ ПОСЛЕ ПЛОМБИРОВАНИЯ ЗУБА С КАРИЕСОМ

PULP NECROSIS AFTER FILLING A DECAYING TOOTH

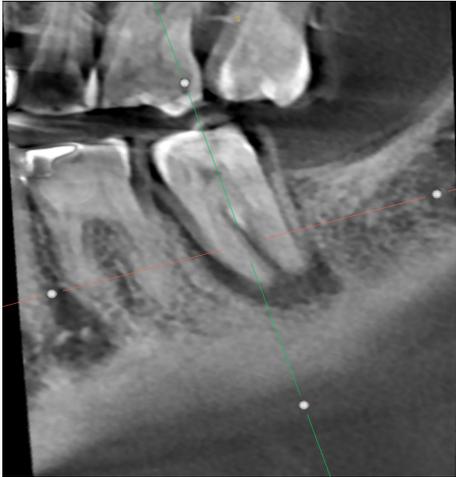
Рис.1. Трёхмерная (3D) компьютерная томография. Панорамный снимок через 6 лет после пломбирования зуба 47 по поводу кариеса дентина. Периодонт расширен, скопление экссудата

Анализ истории болезни пациента показал медицинский анамнез без особенностей. Стоматологическое обследование установило первоначальный диагноз K02.1 Кариес дентина зуб 47 (средний кариес) I класс по Блеку. Зуб пломбирован полимерным композитом химического отверждения без прокладки. Трёхмерная компьютерная томография, сделанная через 5 лет после лечения, подтвердила пломбирование зуба 47 по поводу кариеса и деструкцию в периапикальных тканях корней (рис.1).

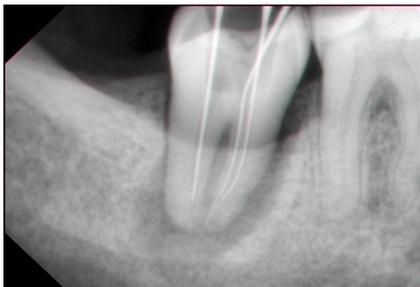
Рис.2. Пациент X. Рентгенограмма. Контроль прохождения каналов корней зуба 47 с введённым эндодонтическим инструментом

Лечение проведено в соответствии с диагнозом под местной анестезией. Сделан рентгенологический контроль прохождения каналов корней зуба с введённым эндодонтическим инструментом, определена рабочая длина каналов корней (рис.2). Выполнен эндодонтический этап лечения в полном объёме.

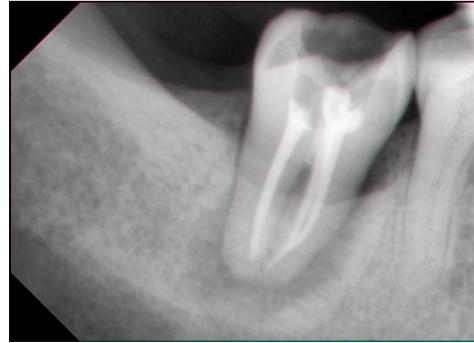
Рис.3. Контрольная рентгенограмма зуба 47 после пломбирования корневых каналов

Следующее посещение пациента: жалоб нет. Осмотр полости рта и зуба: слизистая бледно-розового цвета, перкуссия зуба и пальпация мягких тканей вокруг зуба без боли. Лечение: временная пломба и паста «Calasept» удалены из каналов корней зуба. Каналы корней пломбированы с использованием гуттаперчевых штифтов, сделана контрольная рентгенограмма зуба (рис.3). Наложена постоянная пломба.

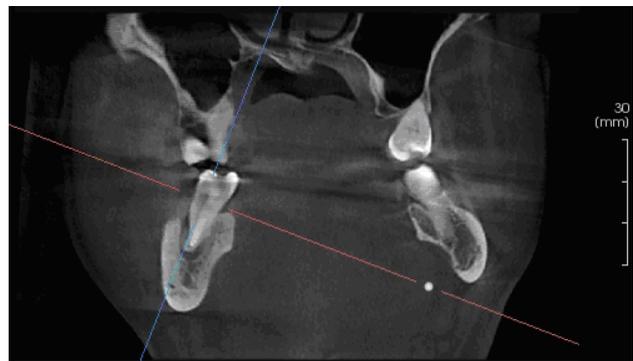
Рис.4. Трёхмерная (3D) компьютерная томография. Сегментарный снимок через 3 месяца после пломбирования зуба 47. Корневая киста

Обследование пациента через 3 месяца. Жалоб нет. Общее состояние удовлетворительное. Осмотр: десна бледно-розового цвета. Перкуссия зуба 47 и пальпация мягких тканей вокруг зуба без боли. Сделаны трёхмерная (3D) компьютерная томография, сегментарный панорамный снимок зуба 47 (рис.4 и 5). Поставлен диагноз DS: K04.8 Корневая киста зуб 47.

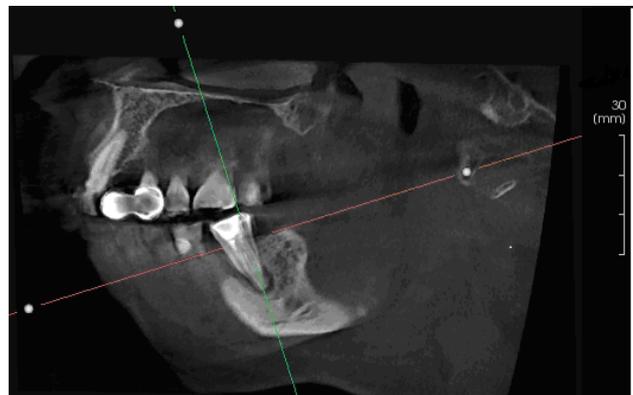
Рис.5. Трёхмерная (3D) компьютерная томография. Сегментарный снимок через 3 месяца после пломбирования зуба 47. Корневая киста с чётким контуром

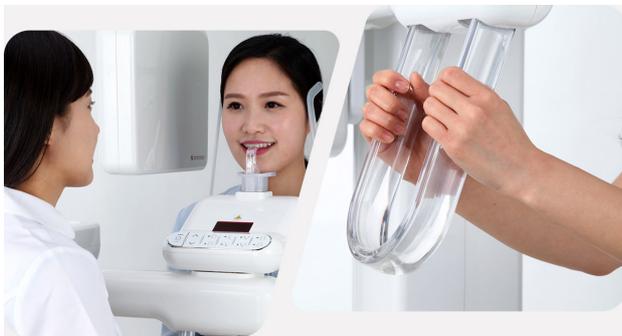
Рис.6. Дентальный компьютерный томограф GENORAY Papaya 3D

Пациент стоит перед рентгеновской трубкой, позиция фиксированная (рис.6). Трубка вращается вокруг лица с установленным небольшим источником и приемником на противоположном конце. Плоский датчик позволяет за 20 секунд сделать около 600 рентгенограмм. Высокая скорость и малый размер поля снижают поглощенную дозу рентгеновского излучения.

Осложнения обнаруживаются в такой ситуации случайно при рентгенологическом исследовании или вследствие обострения воспаления. Дентальная трехмерная компьютерная томография с применением ограниченного конусного луча (CBVT) компьютерного рентгеновского томографа позволила получить объёмное изображение с высокой степенью разрешения в сравнении с дентальной диагностической рентгенографией. Возможны послойные срезы под любым углом, исследуется состояние коронки, наличие пломбировочного материала, корни зубов, корневые каналы, лунка зуба, межальвеолярные перегородки, состояние окружающих тканей, полости носа, его пазух. По сравнению с двухмерными традиционными рентгеновскими снимками цифровая компьютерная томография позволила получить снимок объекта исследования более высокого качества и диагностической ценности.

Для получения максимальной информации конусно-лучевая компьютерная томография проводится на специализированном оборудовании, облучение пациента минимальное. Время сканирования — 18 сек, период рентгеновского излучения — 6 сек [3].
